MODIFICATIONS DE L'INSTALLATION HYDRAULIQUE DU MOULIN DU GRAND POULGUIN – MOULIN TYMEUR

PORTER A CONNAISSANCE DES MODIFICATIONS PROJETEES SUR LES OUVRAGES AUTORISES

Juin 2017

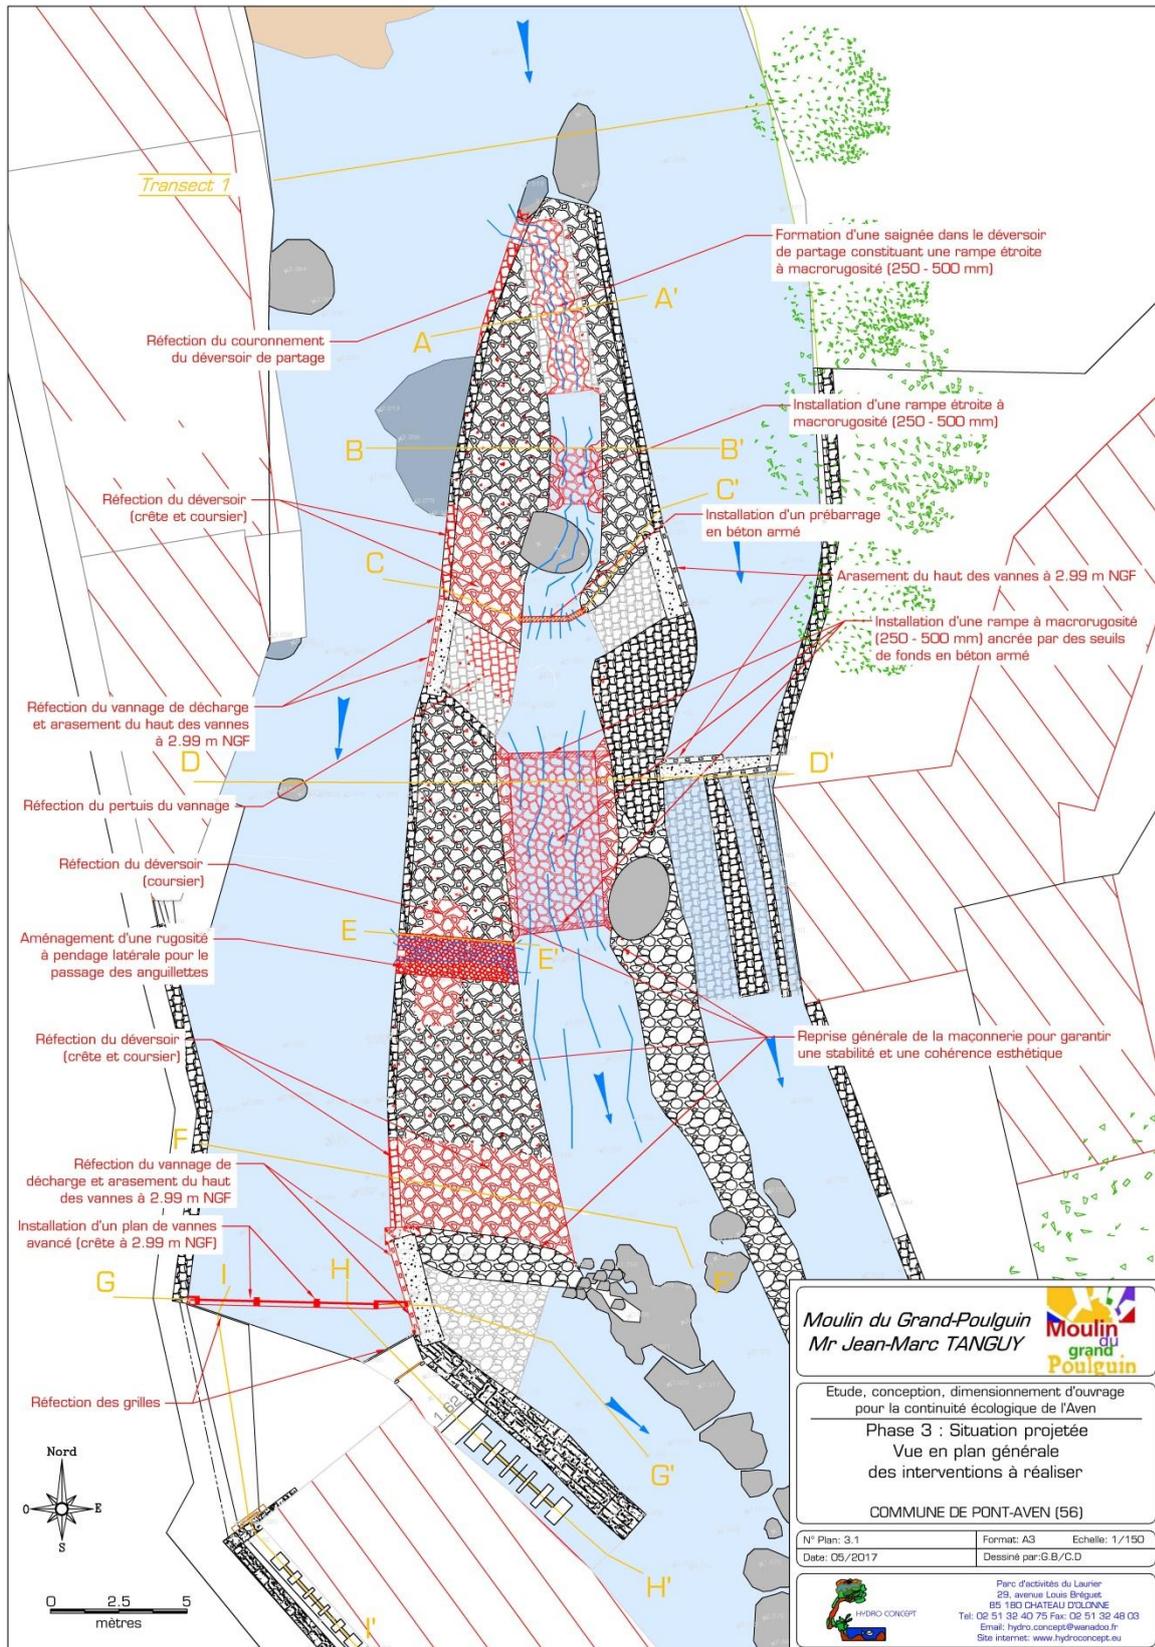
Le plan ci-contre positionne les différentes interventions.

Les plans d'aménagement figurent en **Annexe 6**.

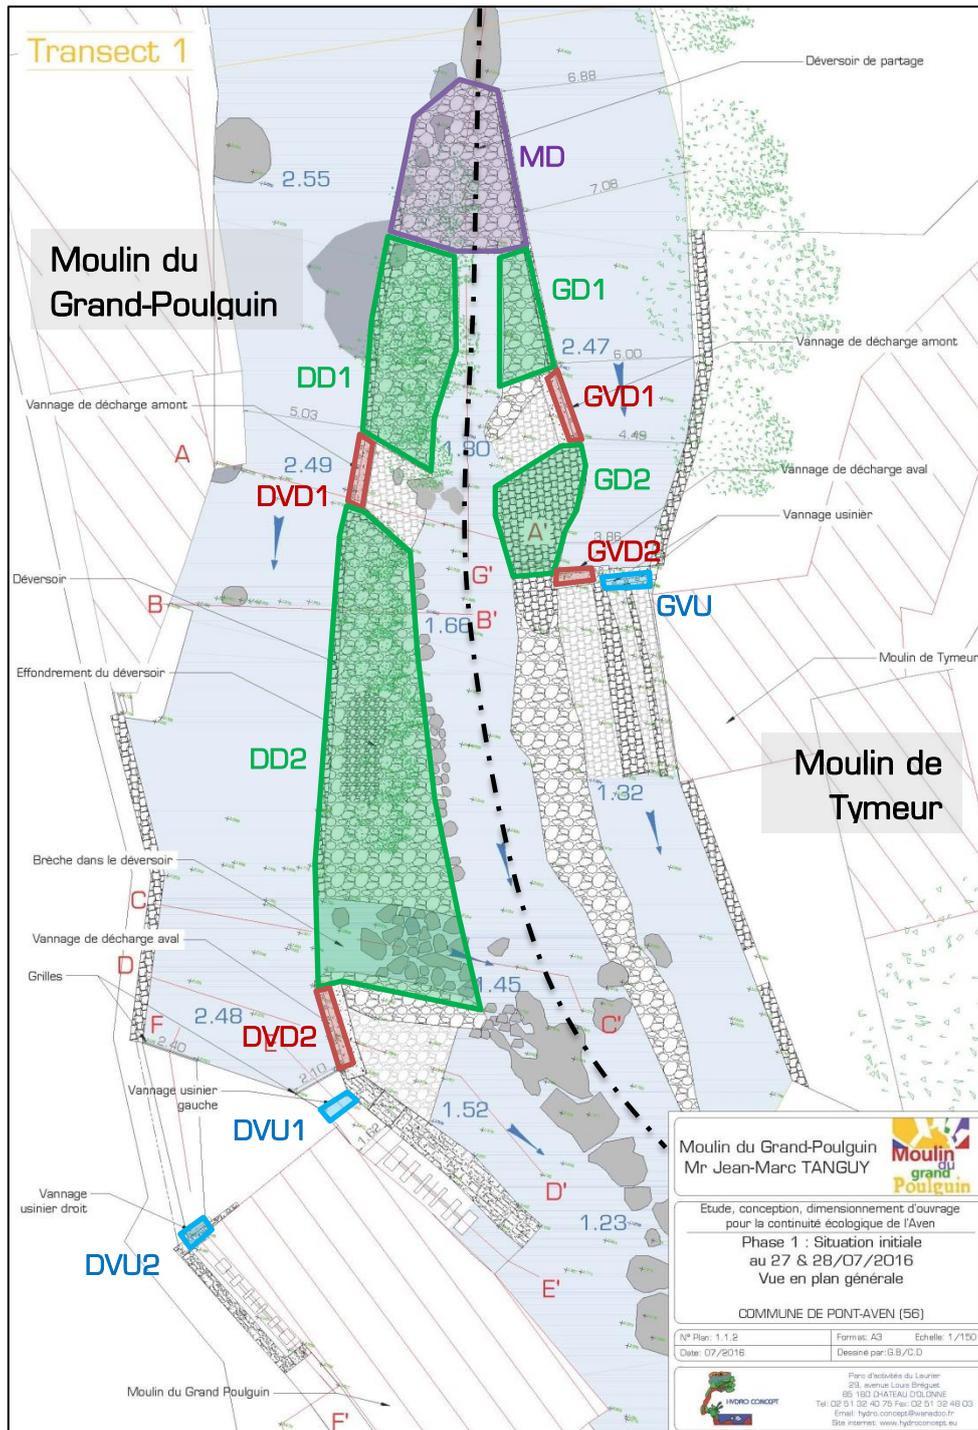
Figure 4 : Schéma de répartition des ouvrages sur le site

Les deux moulins partagent un déversoir orienté vers l’amont et dérivant les eaux dans les canaux d’amenée respectifs. Cette pierre de granit prolongée de pierres maçonnées est identifiée par le propriétaire du moulin de Tymeur comme étant « une passe à poisson rustique ».

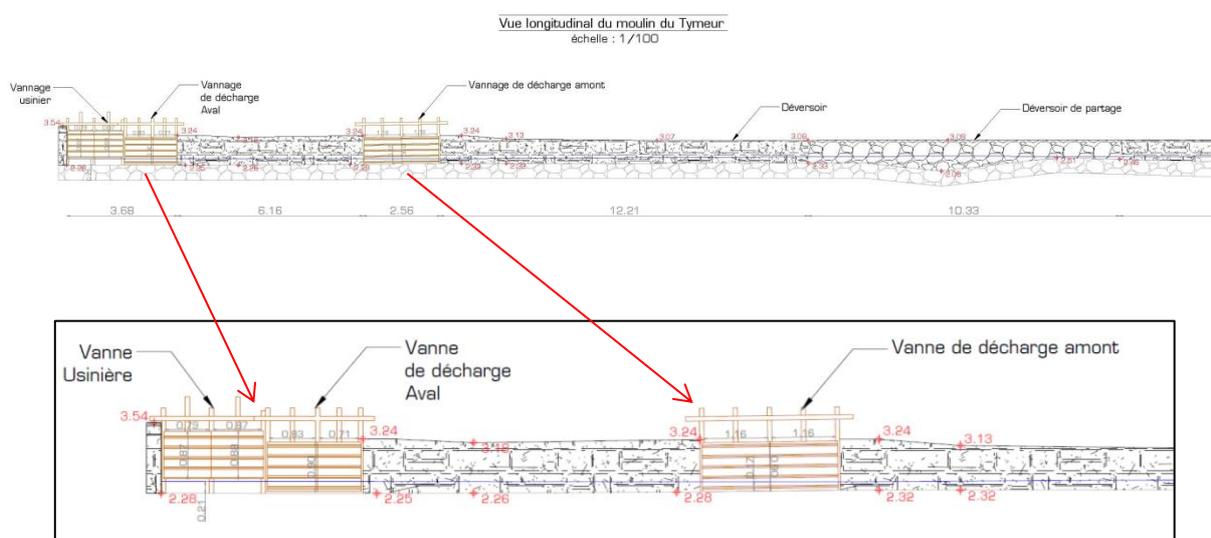
Le moulin de Tymeur en berge gauche possède une vanne usinière, deux vannes de décharge séparées par un déversoir et autre déversoir en amont :

- **GD1 - Un déversoir amont** : de longueur 10 m et dont la cote moyenne est de 3.09 m NGF :

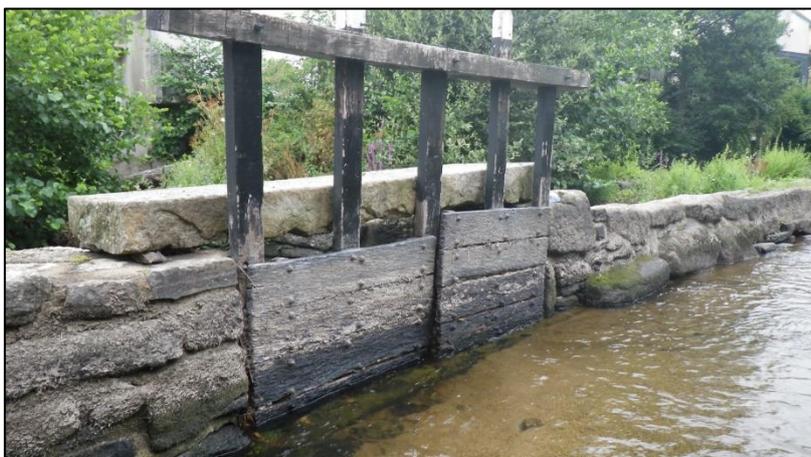
- **GVD 1 - Une vanne de décharge amont** : constituée de deux vantelles en bois. La section d'écoulement a une largeur de 2.32 m pour une hauteur 0.90 m.

Vannes de décharge amont du moulin de Tymeur

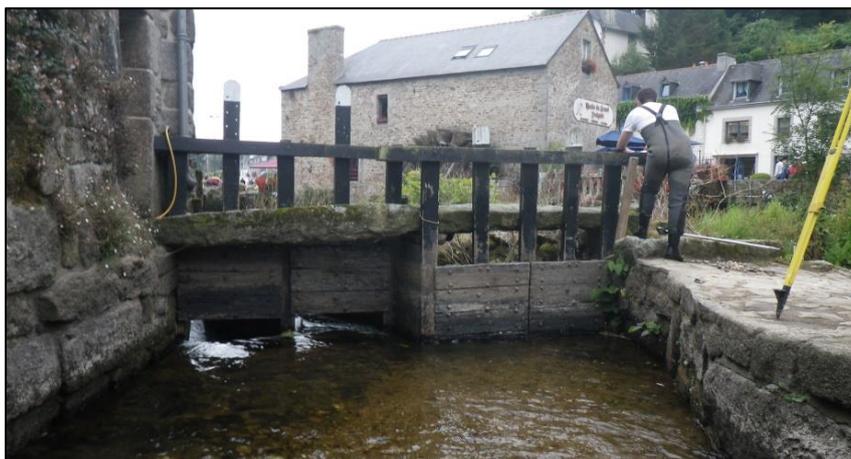
- **GD2 - Un déversoir aval** : de longueur 6.15 m et dont la cote moyenne est estimée à 3.25 m NGF.
- **GVD2 - Un vannage de décharge aval** : constituée de deux vantelles en bois. La section d'écoulement a une largeur de 1.54 m pour une hauteur de 0.91 m. La cote du radier amont est de 2.28 m NGF et la cote du radier aval de 1.22 m NGF. La longueur du radier est de 9.55 m soit un dénivelé de 0.11 m/m.

Vannes usinières (à gauche), vannes de décharge aval (au centre) et déversoir aval du moulin de Tymeur

- **GVU - Un vannage usinier** : constituée de deux vantelles en bois. La section d'écoulement a une largeur de 1.66 m pour une hauteur de 0.88 m. La cote du radier amont est de 2.28 m NGF et la cote du radier aval de 1.22 m NGF. Le pertuis usinier a une longueur de 8.00 m soit un dénivelé de 0.13 m/m.

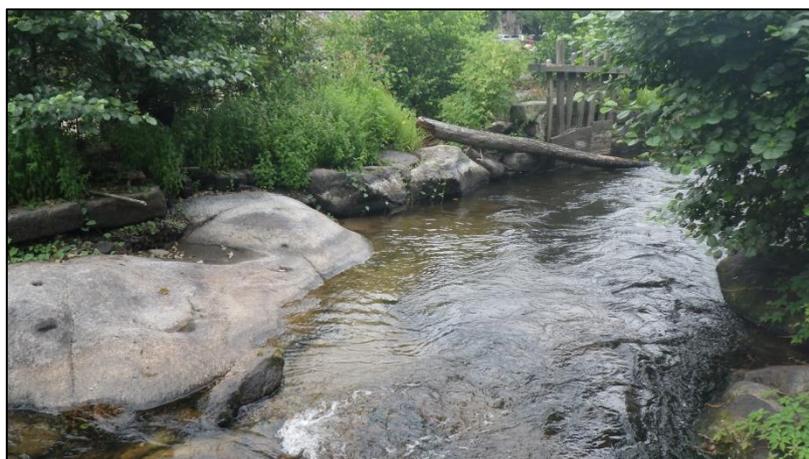
Déversoir amont du Moulin du Grand Poulguin

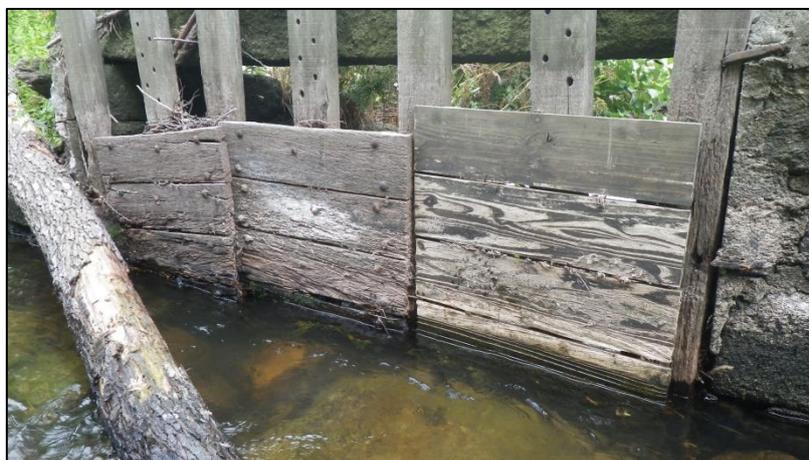
- **DVD 1 - Un vannage de décharge amont** : constituée de trois vantelles en bois. La section d'écoulement a une largeur de 2.05 m pour une hauteur moyenne de 1.04 m.

Vanne de décharge amont du Moulin du Grand Poulguin

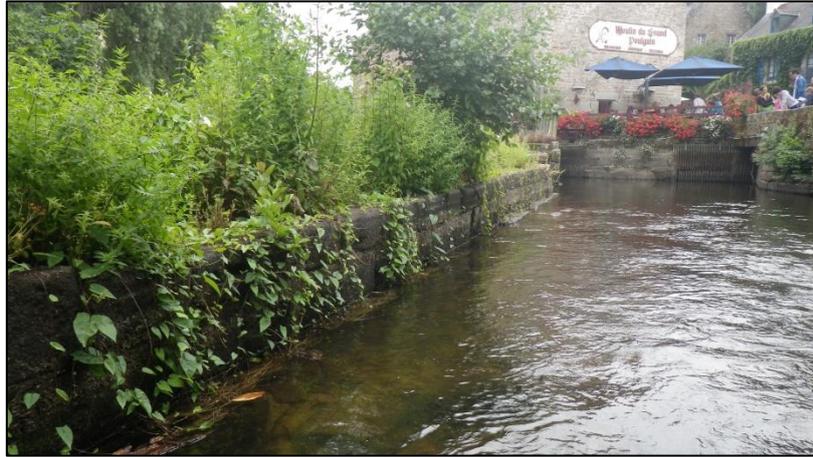
- **DD2 - Un déversoir aval** : constitué de deux parties une partie amont dont la cote moyenne est estimée à 3.08 m NGF et la partie aval très abîmée qui forme une brèche dans le déversoir :

Déversoir aval du moulin du Grand Poulguin

La largeur moyenne de la brèche est estimée à 2.40 m.

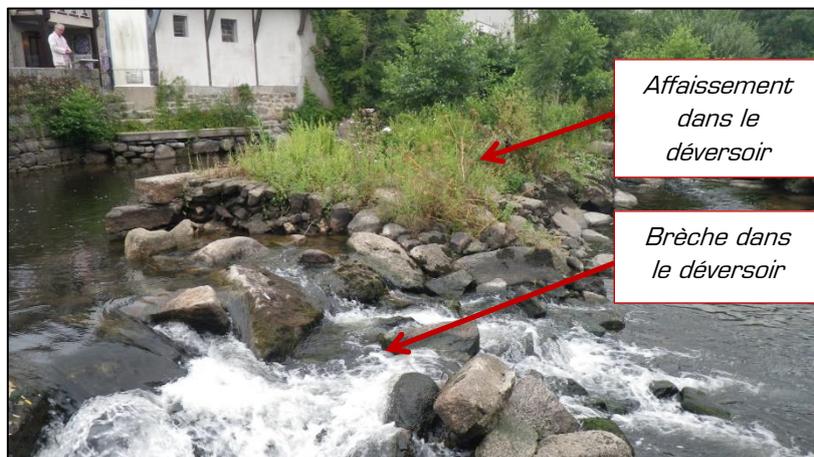
Brèche dans le déversoir aval du moulin du Grand Poulguin

Dans la partie centrale du déversoir, un affaissement a pu être observé.

En situation actuelle, le déversoir du moulin du grand Poulguin présente une brèche. Ceci est un état temporaire lié à une dégradation naturelle. Cet état ne satisfait pas les usagers car le propriétaire souhaite remettre en état le site (état d'origine).

L'installation connaît actuellement un désordre. Il s'agit d'une brèche qui s'est progressivement élargie. La rétention et l'élévation du niveau de l'eau n'est donc plus possible.

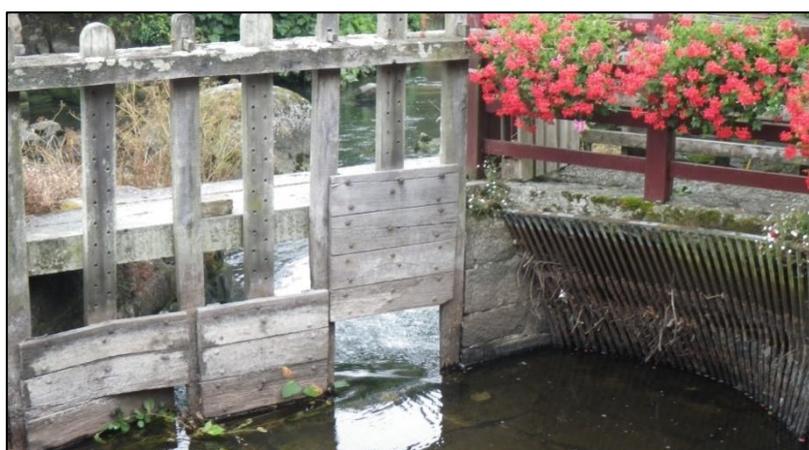
Vanne de décharge aval du moulin du Grand Poulguin

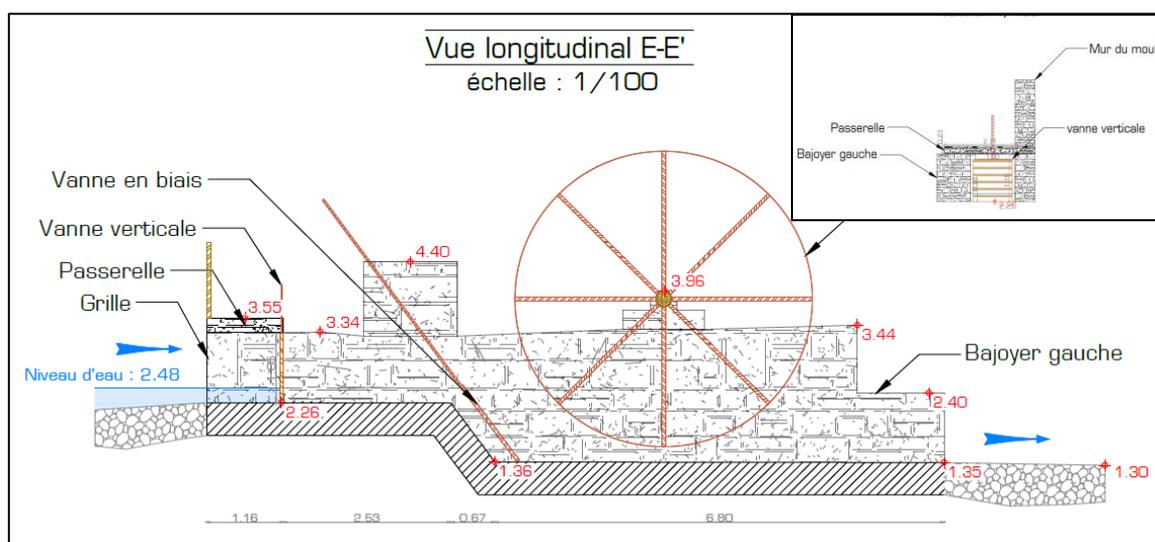
Figure 12 : Vue longitudinale du pertuis gauche du moulin du Grand Poulguin

- **DVU1 - Un vannage usinier gauche** :

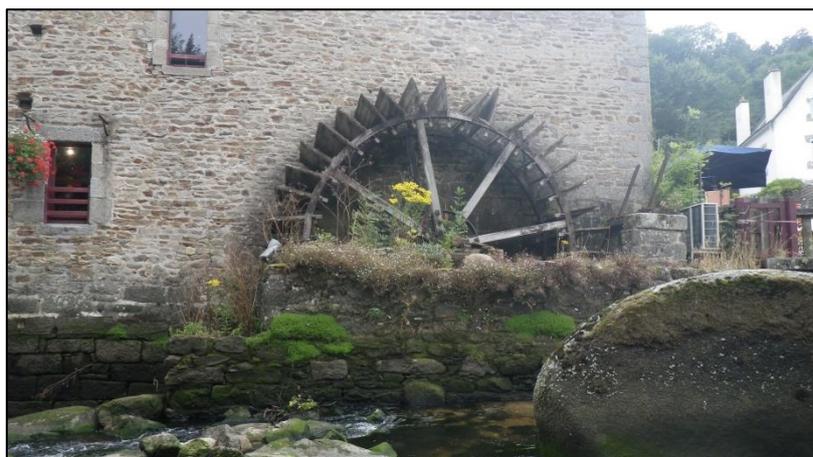
Le pertuis gauche est équipé d'une roue :

Roue du pertuis gauche du moulin du Grand Poulguin

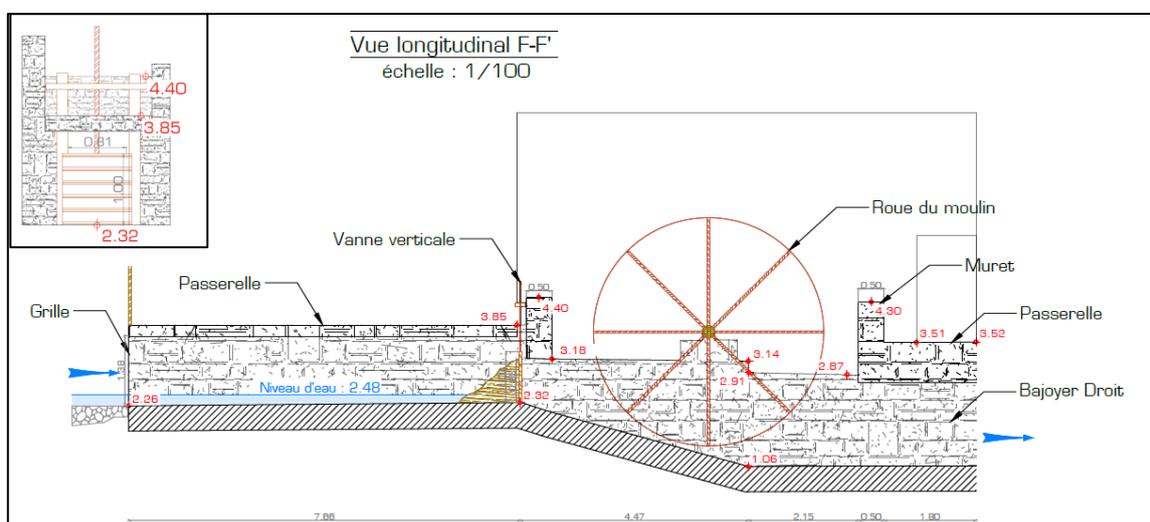
Figure 13 : Vue longitudinale du pertuis droit du moulin du Grand Poulguin

- DVU2 - Un vannage usinier droit :

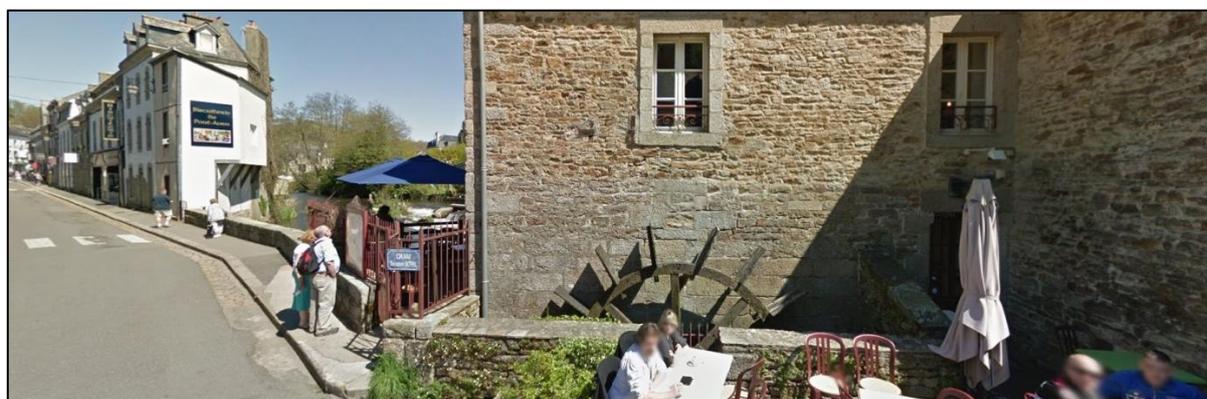
Le pertuis droit est équipé en entrée une grille suivit d'une vanne verticale manœuvrable de section d'écoulement de largeur 0.81 m et de hauteur de 1 m et d'une roue. Le radier en entrée du pertuis est à 2.32 m NGF et en sortie à 1.06 m NGF.

Lors du terrain des encombres ont été observés en pied de la vanne verticale.

Roue du pertuis gauche du moulin du Grand Poulguin

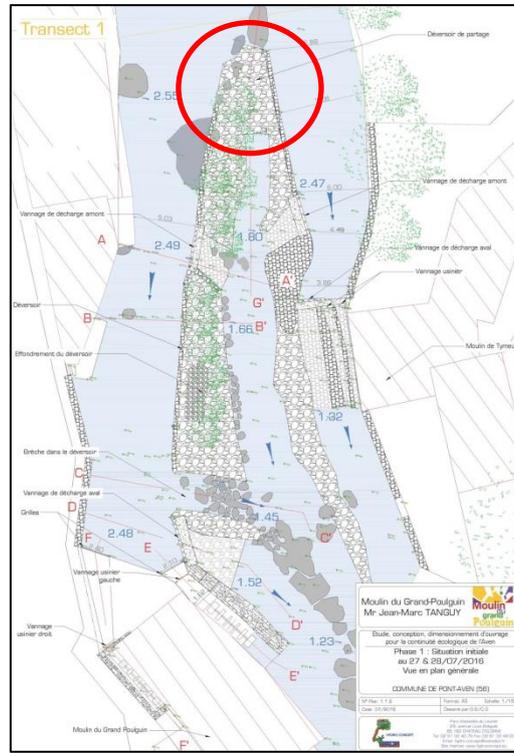
Figure 14 : Vue en plan de la passe à poisson

Le site possède un déversoir de partage des deux installations hydrauliques. Il est identifié par le propriétaire du moulin de Tymeur comme étant une passe à poisson rustique.

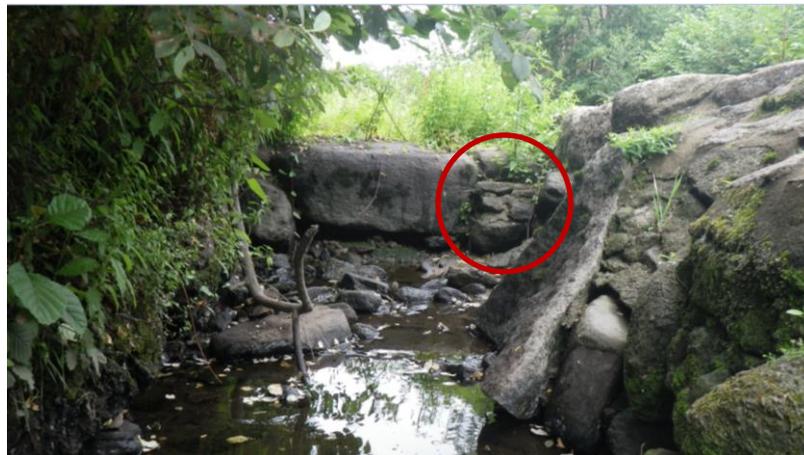
Cet ouvrage est constitué d'importants blocs de granit et de liaisonnement en maçonnerie :

Vue aval de la passe à poisson

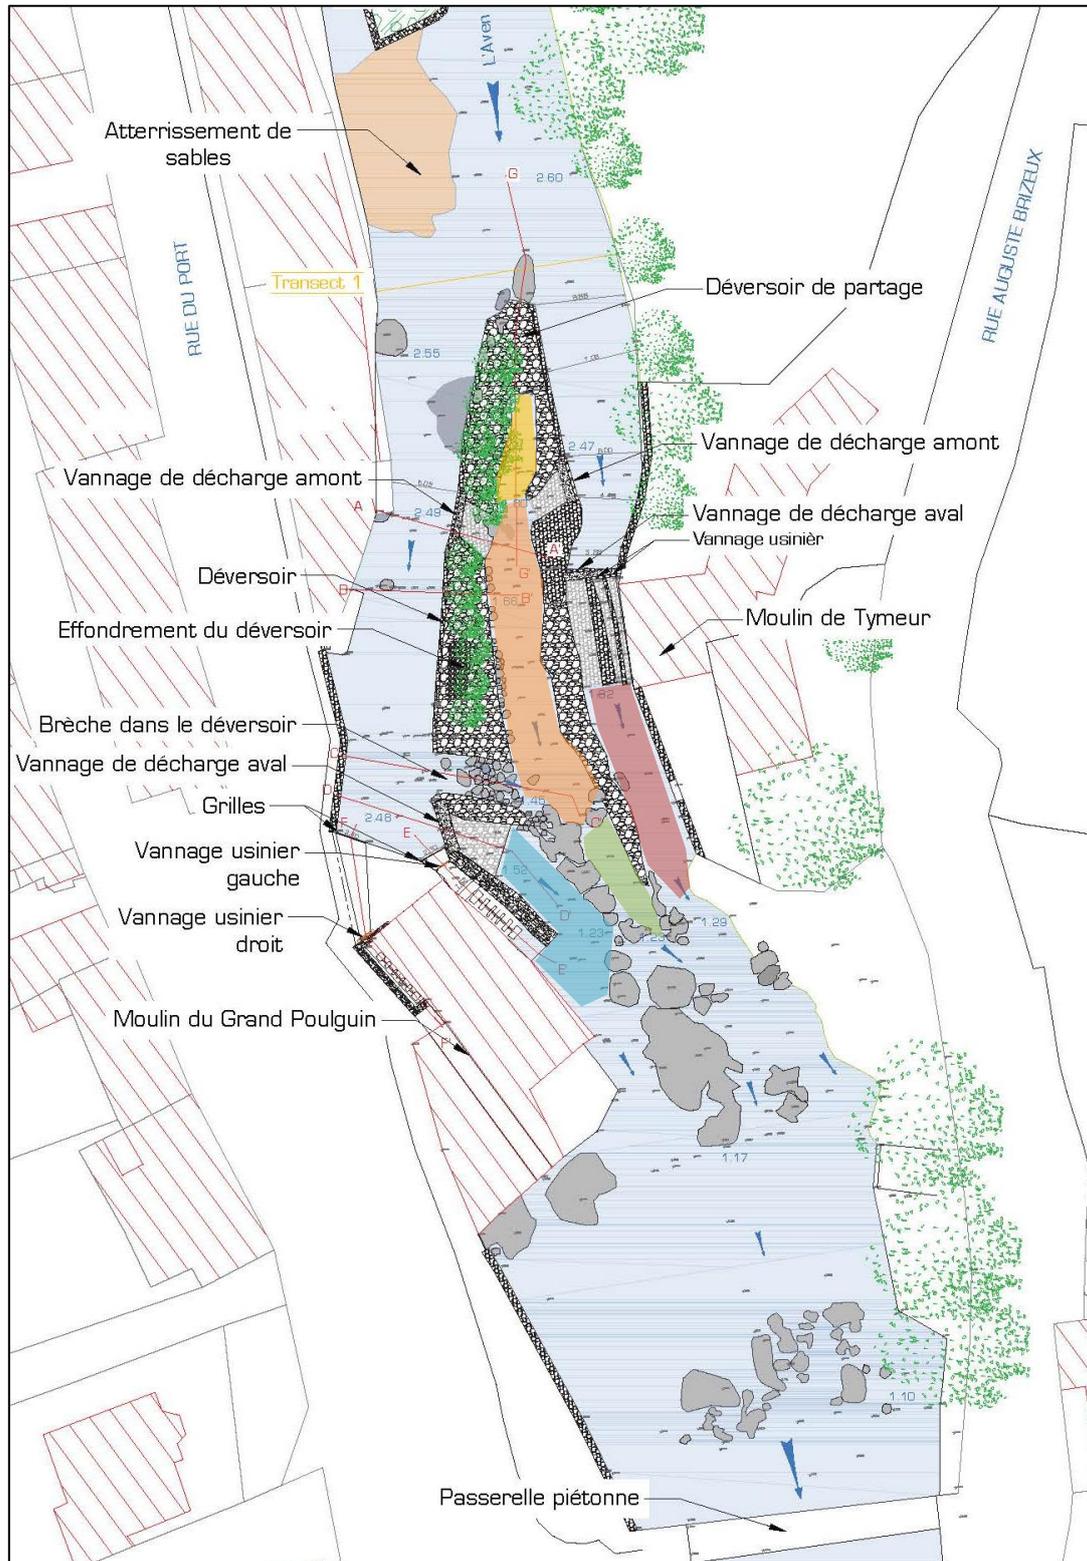
Le plan ci-dessous positionne les différentes poches d'eau en aval :

Le dénivelé avec la poche d'eau en aval des déversoirs amont et du déversoir de partage est compris entre 1.45 au mois de septembre et 54 cm au mois de janvier, lorsque les ouvrages sont en état de fonctionnement (situation initiale) et que les vannes sont fermées pour former la retenue.

Pour cette même situation initiale vannes fermées, le dénivelé de la poche d'eau située en aval des vannes de décharge amont, des déversoirs aval est compris entre 1.75 m au mois de septembre et 1.42 m au mois de janvier.

Dans la situation actuelle et avec les vannes maintenues fermées, le dénivelé au niveau de la brèche est au maximum compris entre 1.25 m au mois de septembre et 1.44 m au mois de janvier.

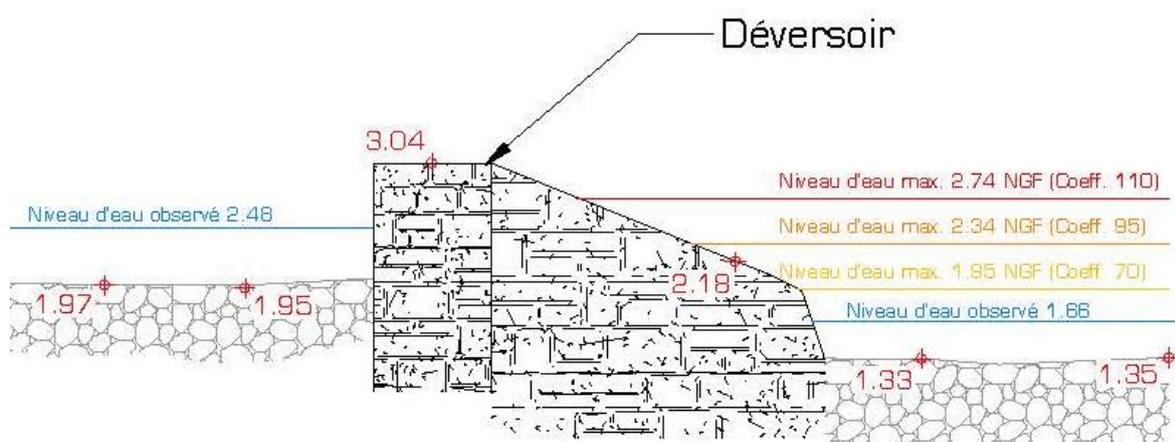
Toutefois, ce site est directement influencé en aval par la marée. Le niveau d'eau aval fluctue quotidiennement. Le dessin ci-dessous positionne le niveau d'eau aval atteint pour des marées hautes de différents coefficients.

Sur le même plan de comparaison (situation actuelle - vannes fermées), pour une marée haute de coefficient 70, le dénivelé au niveau de la brèche est au maximum compris entre 0.59 m au mois de septembre et 1.27 m au mois de janvier. Le dénivelé est donc réduit de moitié en période estivale.

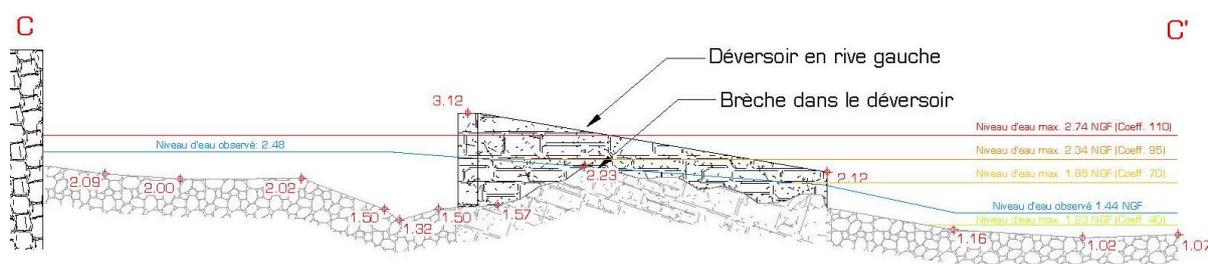
Figure 16 : Vue longitudinale de la brèche

L'analyse de type seuil incliné est un peu plus nuancée. Les conditions de hauteurs sont quelques fois compatibles avec la nage des espèces mais l'important dénivelé à franchir sur une pente importante impacte le franchissement. Seule la lamproie et le saumon atlantique semble avoir plus d'aisance à franchir l'obstacle en hiver.

Cependant, le franchissement de cet obstacle est facilité ponctuellement par les variations du niveau d'eau aval dues aux marées. Le schéma suivant positionne le niveau aval atteint à marées hautes à différent coefficient de marées (Coeff. 110, 95, 70 et 40).

Dans la situation actuelle, la franchissabilité piscicole du site dépend des conditions d'écoulement au niveau de la brèche du déversoir du moulin du Grand Poulguin

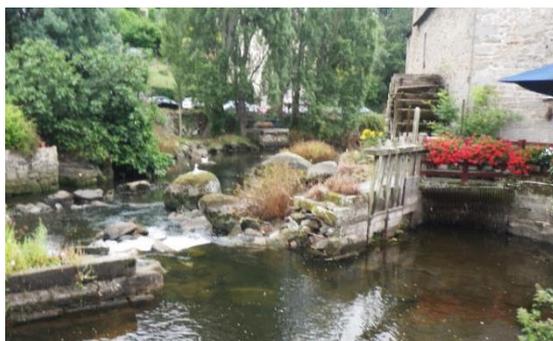
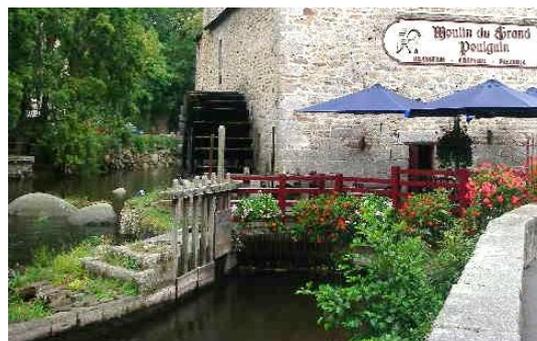
Situation actuelle

Situation initiale

Brèche Déstructuration de la carapace au centre Effondrement à l'ancrage gauche

Le caractère esthétique et architectural sera respecté en conservant les maçonneries en pierres de proportion identique au reste du corps de l'ouvrage. Hormis la façade du déversoir formant la crête, le coursier du déversoir sera édifié en progressant de l'aval vers l'amont, c'est à dire à partir de la fosse de dissipation (en pied), à rejoindre la crête par empilement des pierres. Cette précaution permet d'obtenir un effet autobloquant du massif. La transition entre le bajoyer gauche du vannage et le déversoir se fera en conservant ou en restaurant les marches assurant une accessibilité facilitée.

Les différents désordres observés sur les déversoirs seront repris de la même façon. C'est le cas de la déstructuration de la carapace au centre du déversoir aval en prenant en compte l'aménagement projeté pour la montaison des anguillettes – civelles. C'est également le cas de l'affouillement et la déstructuration du déversoir amont en jonction avec le bajoyer gauche du vannage amont.

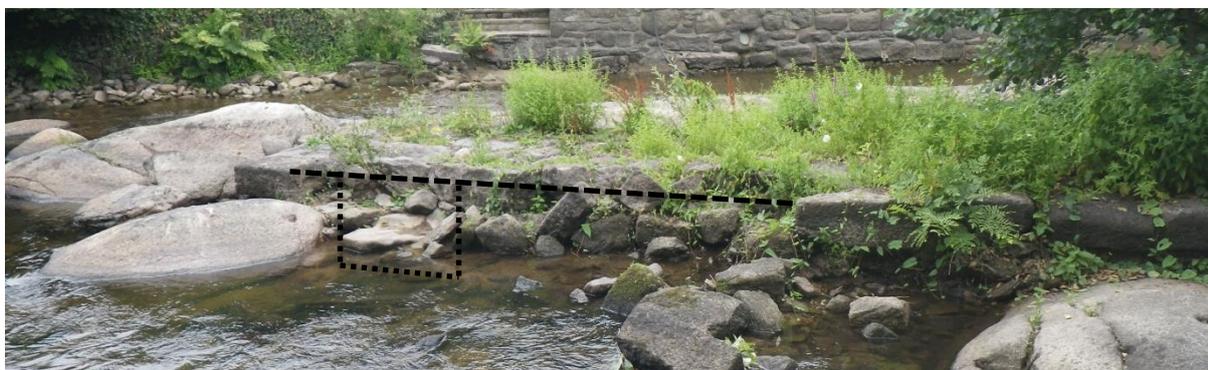
Le couronnement du déversoir de partage côté Grand-Poulguin sera reconstruit de façon à former une arête rectiligne. La crête de l'ouvrage sera maintenue à la cote 3,09 m NGF. Cette restauration prendra en compte l'emprise prévue pour l'aménagement de la continuité par l'ouverture du déversoir de partage.

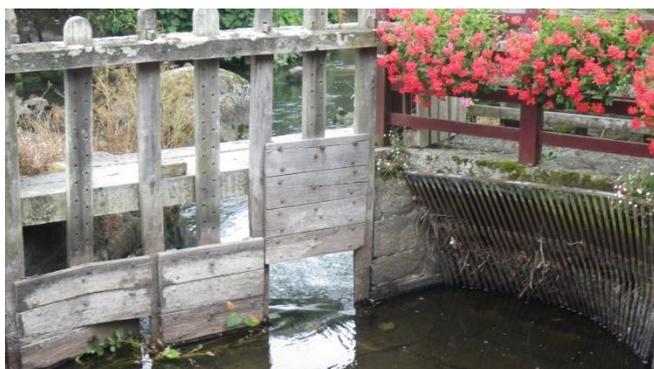
Situation actuelle

Les vannages sont en bois, ils présentent actuellement plusieurs signes de détérioration : déchaussement de montants, défaut d'étanchéité, enfouissement des vantelles ...

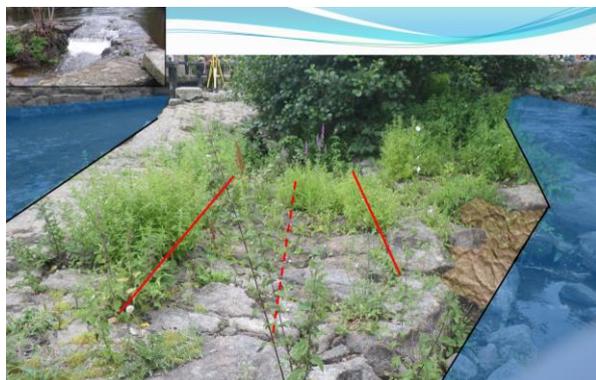
A cet endroit, le déversoir s'apparente à une terrasse en pierre en forme de pointe. La partie la plus basse se positionne au centre avec une légère pente longitudinale dirigée par l'aval. De gros blocs prenant la dimension de menhirs précèdent cette avancée.

Situation actuelle

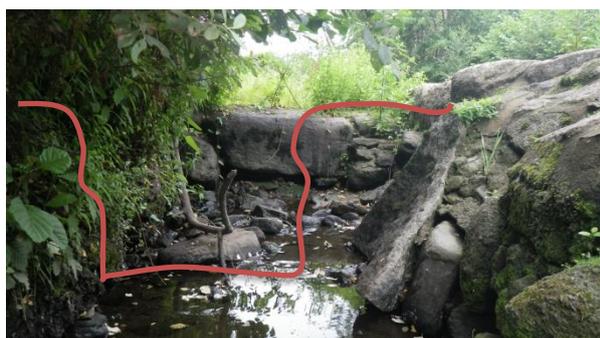
Cet endroit est la première petite fosse de dissipation en aval du déversoir de partage. Cet espace assez étroit sera aménagé de façon à prolonger la rampe vers l'aval. Le Menhir présent en amont des vannages de décharge constitue la limite aval.

Pour installer cette rampe, il convient de maintenir un resserrement de 90 cm au moyen de blocs disposés et ancrés sur les côtés. Comme pour la rampe amont, la rugosité de fond sera formée par un scellement de pierres de 150 – 300 mm en respectant la pente longitudinale de 4% établie depuis la crête à 2.40 m NGF sur l'ouverture du déversoir de partage. Les aspérités seront suffisamment profondes (6 – 12 cm) pour constituer cette rugosité.

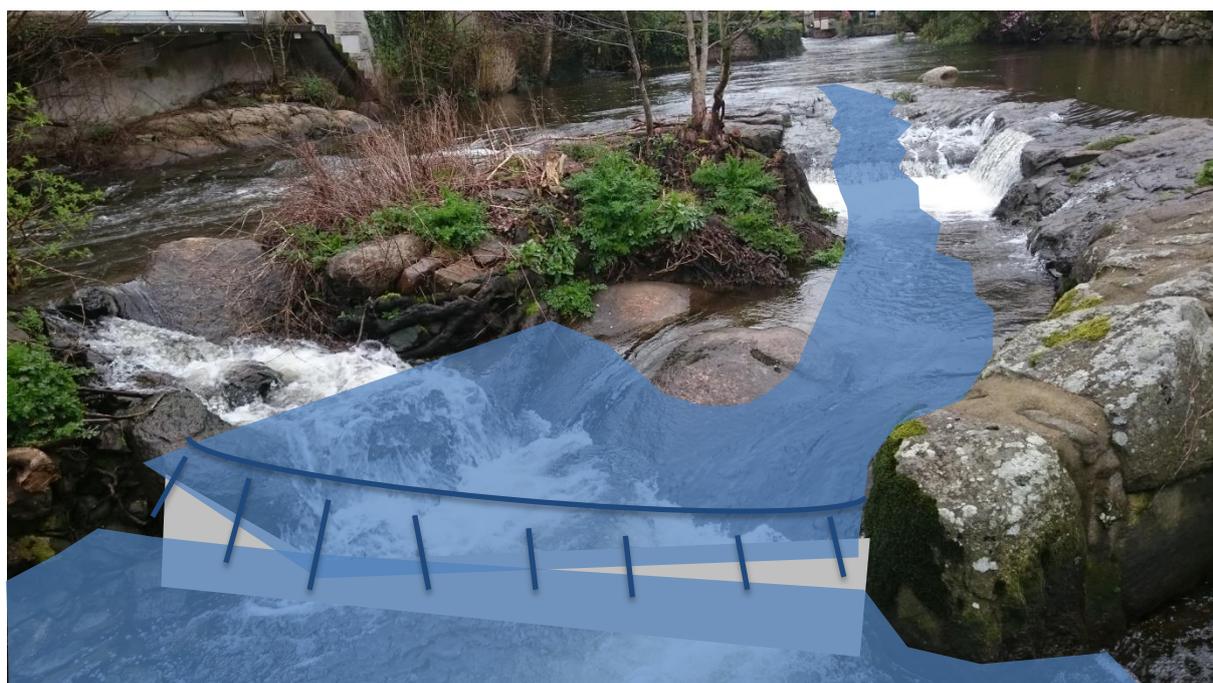
L'aménagement d'un prébarrage consiste à rallonger le cheminement de l'eau et mieux repositionner un dénivelé à franchir.

Les dimensions du prébarrage préconisées sont identiques à l'ouverture hydraulique du menhir (gros-bloc) qui le précède. La pente hydraulique de 4 % se prolongera jusqu'à cet ouvrage.

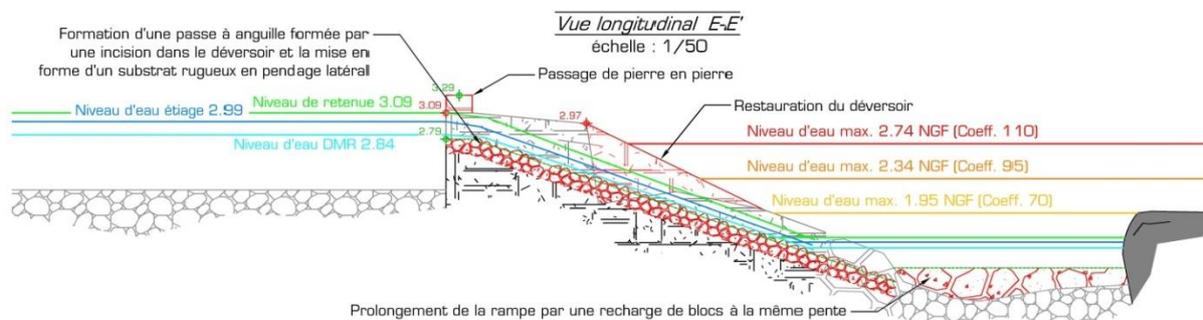
A cet endroit, le déversoir présente une déstructuration de la carapace. L'aménagement de cette passe à anguille se fera par une légère incision dans l'ouvrage, puis un massif de pierres scellées de 60-120 mm sera installé sur le pendage.

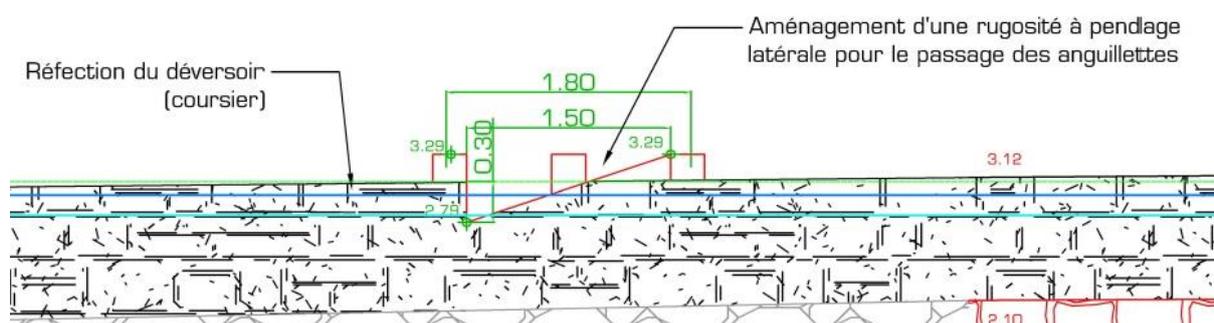
L'alimentation du dispositif se fera dans l'alignement de la crête du déversoir à la cote 2.79 m NGF, soit 30 cm en dessous. La rampe sera construite sur un pendage de 1.5H/0.6V et la pente longitudinale sera parallèle à la pente du déversoir en évitant les ruptures de pentes. Une pierre dressée au centre et deux autres aux extrémités permettront d'enjamber le dispositif.

A minima, ces pierres atteindront le haut du pendage soit 3.29 m NGF.

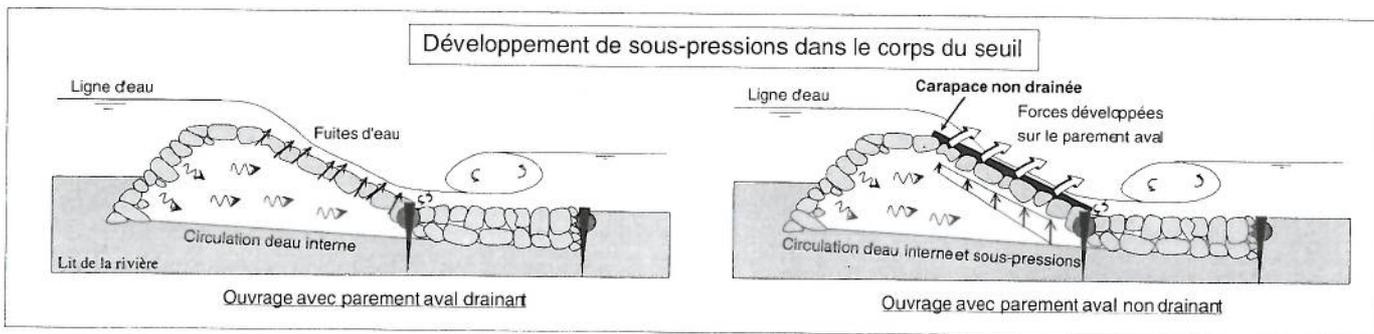
Les sous-pressions

Il existe une charge hydraulique à l'amont de l'ouvrage. Or, la nature souvent perméable du corps de l'ouvrage et de ses fondations permettra à l'eau de s'infiltrer et donc de transmettre cette pression. La présence d'un revêtement imperméable sur le parement aval ou sur le radier de dissipation occasionnera donc des **phénomènes de sous-pressions** plus forts et néfastes pour la stabilité de l'ouvrage.

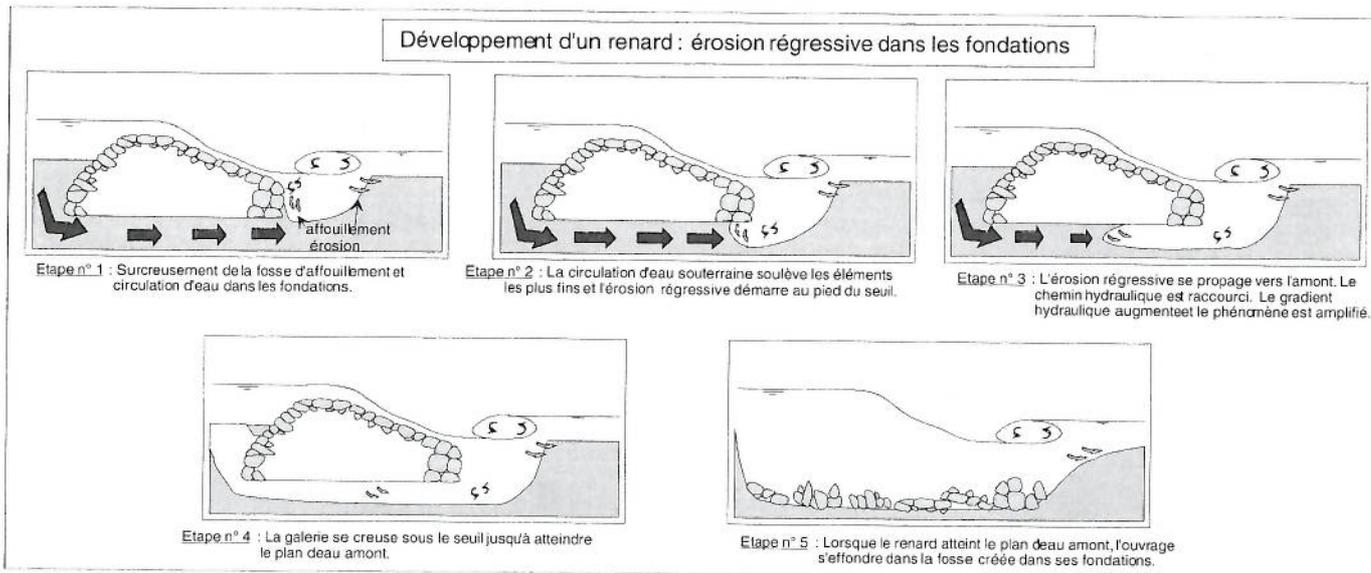
Le phénomène de renard (ou érosion interne)

La différence de charge entre l'amont et l'aval de l'ouvrage favorise une circulation d'eau. Ces écoulements dépendent pour partie de la perméabilité de l'ouvrage. Généralement, ils se développent préférentiellement au niveau des fondations, à l'interface entre le remblai et le terrain naturel décapé.

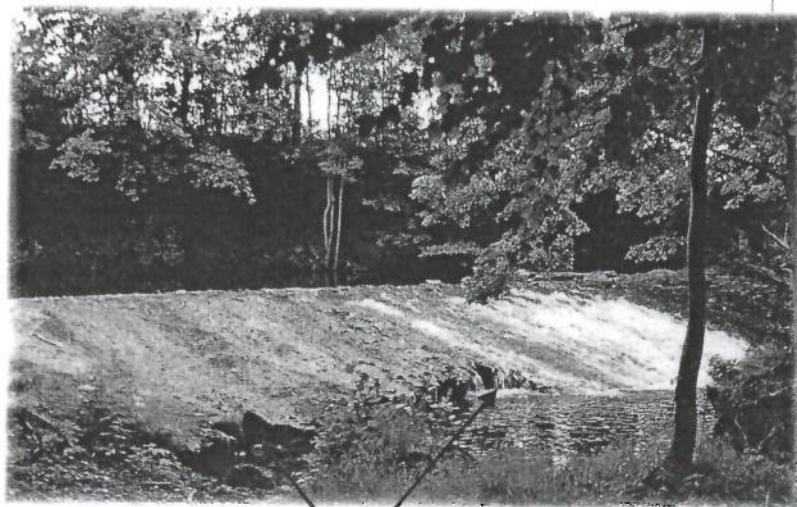
exemple de sous-cavage

Les structures de pied aval des seuils sont des zones très sollicitées mécaniquement car l'énergie de chute y est dissipée. Une fosse peut se former au contact de l'ouvrage par un mécanisme appelé **affouillement**. Lorsque ce mécanisme se développe jusqu'à ce que des parties de la maçonnerie se retrouvent en surplomb, on parlera de **sous-cavage**. L'évolution plus ou moins soudaine (parfois au cours d'une seule et même crue !) à redouter pour ce type de désordre est la formation d'une brèche par érosion régressive du parement aval et du corps d'ouvrage, et/ou le contournement en fondation par effet de renard hydraulique.

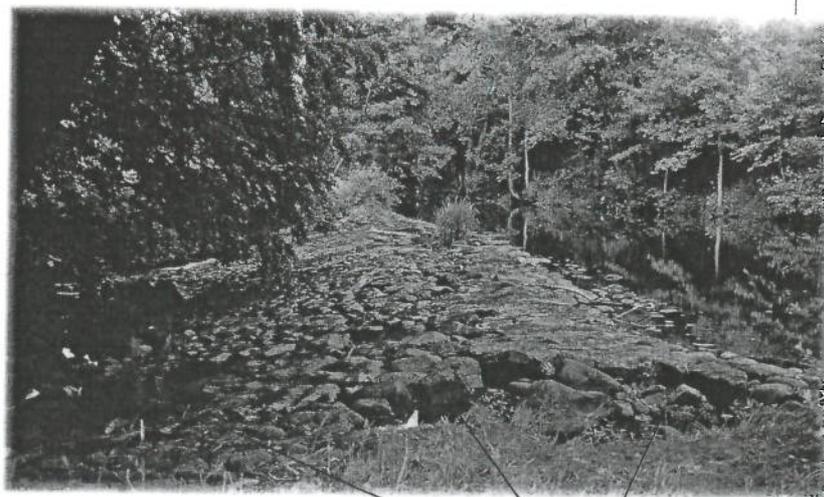
Le premier stade de ce type de phénomène est l'**arrachage de pierres** sur la carapace du seuil, sous l'effet conjugué des déformations de la structure (bombements, affaissements), des courants hydrauliques, et de l'altération des joints de mortier provoquée par l'action chimique de l'eau comme solvant, et le développement de végétation du type algues, champignons ou moisissures. De plus, en cas d'imperméabilisation du corps d'ouvrage, une baisse du niveau d'eau dans le corps du seuil se produit, d'où un pourrissement possible des structures en bois.

D'une simple pierre manquante, non remplacée à temps, le désordre s'étend rapidement à une **zone importante de la carapace, par effet de dislocation**. Ce scénario de dégradation accélérée est particulièrement à redouter pour les seuils à parements constitués de pierres sèches où la cohésion de la carapace n'est assurée que par l'effet auto-bloquant des blocs les uns vis-à-vis des autres.
